G310 黄口至河南界改造工程

水土保持设施验收报告

建设单位：宿州交通文化旅游投资集团有限公司
验收报告编制单位：安徽省交通勘察设计院有限公司
2018 年 6 月

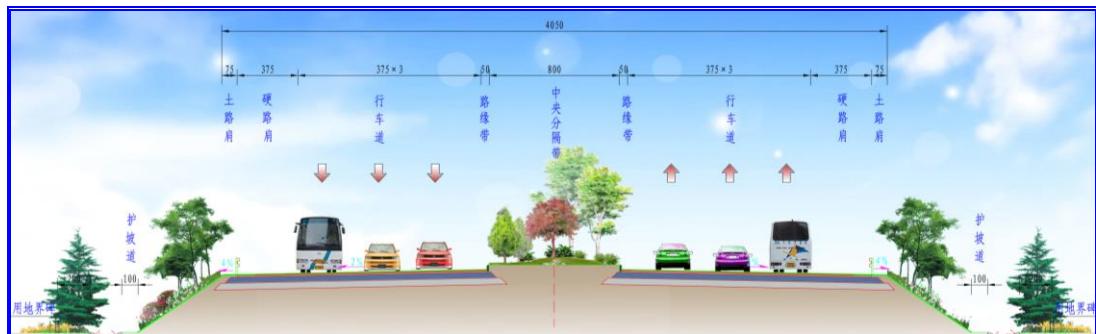
图 1.2 40.5m 路基标准断面（填方）

一般双向六车道路段---K0+000 ~ K9+400、K14+500 ~ K17+800、K25+467.361 ~ K45+800: 0.75m 土路肩 + 3.75m 硬路肩 (含左侧 0.50m 路缘带) + 3 × 3.75m 行车道 + 0.5 路缘带 + 8.0m 中央分隔带 + 0.5 路缘带 + 3 × 3.75m 行车道 (含左侧 0.50m 路缘带) + 3.75m 硬路肩 + 0.75m 土路肩 = 40.5m;

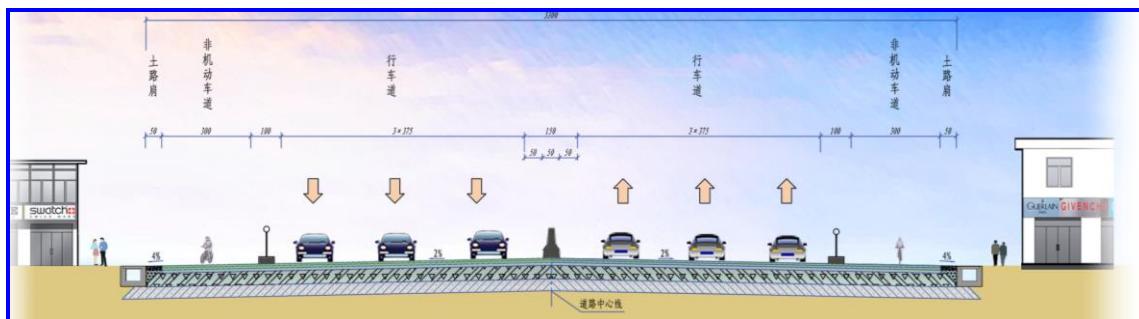
图 1.3 33m 穿镇段路基标准断面（填方）

穿镇段双向六车道路段----K9+400 ~ K14+500、K17+800 ~ K25+467.361: 0.50m 土路肩+3.0m 非机动车道+1.0m 隔离栅栏+3 × 3.75m 行车道+ 0.50m 路缘带+0.5m 新泽西护栏+ 0.50m 路缘带+3 × 3.75m 行车道+1.0m 隔离栅栏+3.0m 非机动车道+0.50m 土路肩=33m;

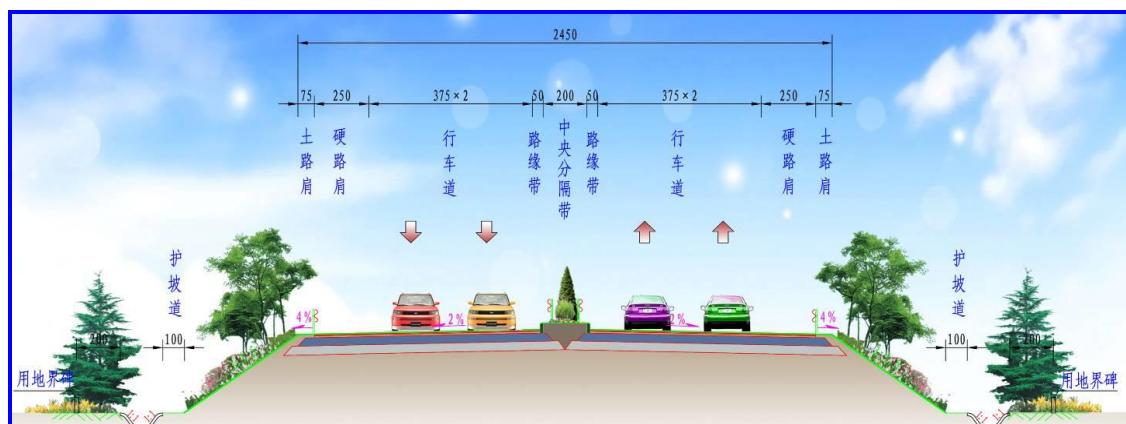
图 1.4 24.5 路基标准断面（填方）

一般双向四车道路段----K45+800 ~ K49+000、K50+200 ~ K52+300、K53+200 ~ K54+783.300: 0.75m 土路肩+2.5m 硬路肩（含左侧 0.50m 路缘带）+2 × 3.75m 行车道+ 0.50m 路缘带+2m 中央分隔带+0.50m 路缘带+2 × 3.75m 行车道+2.5m 硬路肩（含左侧 0.50m 路缘带）+0.75m 土路肩=24.5m;

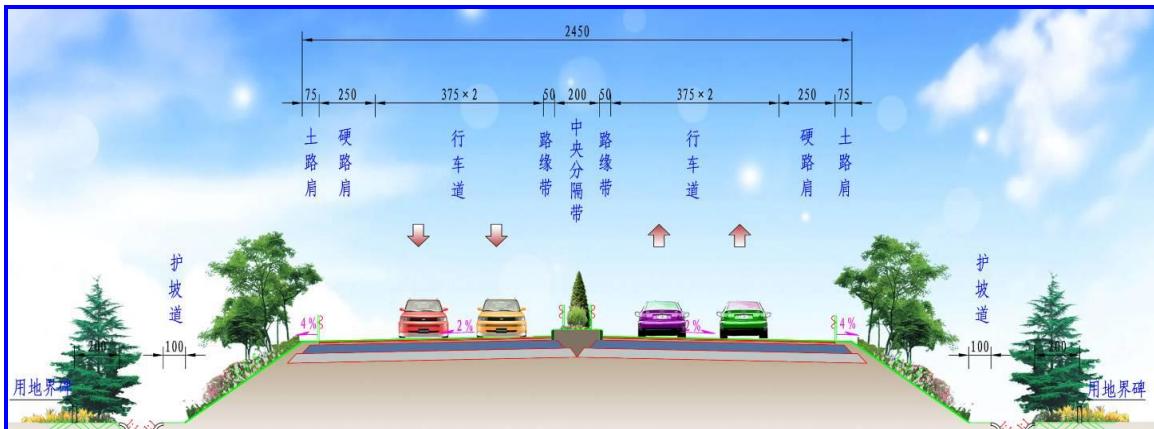
图 1.5 24.5m 穿镇段路基标准断面 (挖方)

穿镇段双向四车道路段----K49+000 ~ K50+200、K52+300 ~ K53+200: 0.5m 土路肩 + 2.5m 非机动车道 + 2 × 3.75m 行车道 + 0.50m 路缘带 + 0.5m 新泽西护栏 + 0.50m 路缘带 + 2 × 3.75m 行车道 + 2.5m 非机动车道 + 0.5m 土路肩 = 24.5m

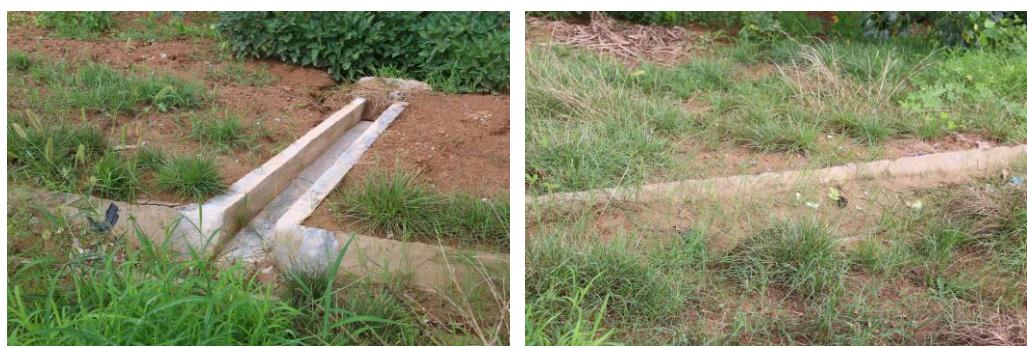
图 1.6 路基排水沟

路基排水本着因地制宜的原则，并结合环境保护和当地农田水利规划，在尽量不影响原来排水体系，不降低其使用性能的前提下，设置了排水沟等排水系统，低填浅挖路段设置纵向梯形或矩形排水沟，考虑到少占土地，梯形排水沟尺寸为 1.8m × 0.6m，矩形排水沟尺寸为 0.6m × 0.6m。

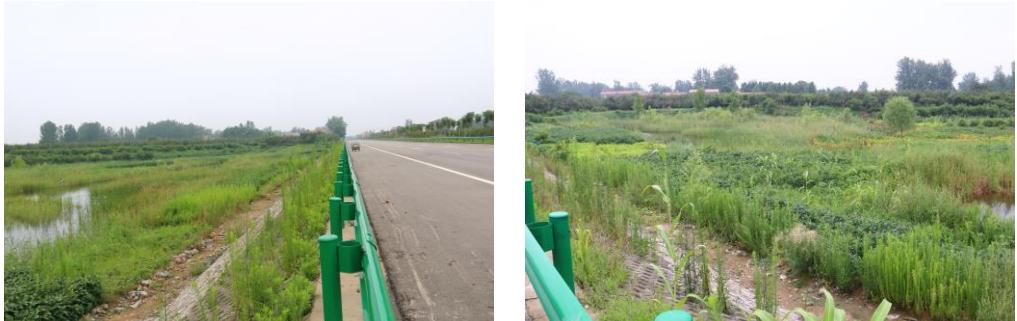
图 1.7 路基边坡植被防护

一般路堤段边坡高度 $H \leq 3m$ 段，采用草灌混植防护；一般路堤段边坡高度 $3m < H \leq 5m$ 段，采用汇水槽结合草灌混植防护；大、中、小桥两端路堤采用混凝土预制块

满铺防护，长度一般为 10m，从而加强与桥台衔接处路堤边坡的稳定性；路堤穿越水塘、河流、沟渠段，下部以浸水护坡防护，上部以草灌混植防护。e.本项目总体路基填土高度不大于 8m，对于局部路段 $H > 5m$ ，为减少填方和征地，便于施工，沿线设置仰斜式路堤挡土墙。

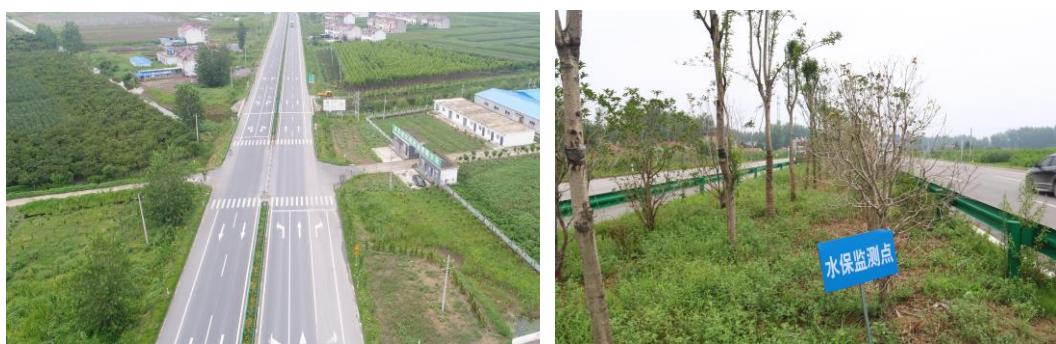
图 1.8 中央分隔带绿化

本项目绿化分为中央分隔带绿化、路基边坡绿化。8m 中分带主要利用园林地形配以置石、植被等组合成自然式种植，通过 3 种不同模式段的乔木、花灌木、灌木高低错落的组合景观效果；2m 中分带主要通过种植常绿球灌与落叶花灌木交替种植，对行车光线进行隔离，并种植低矮灌木达到充分美化的效果；路基边坡采用乔灌草结合的绿化形式，在保护路基边坡稳定的同时达到绿化美化效果。

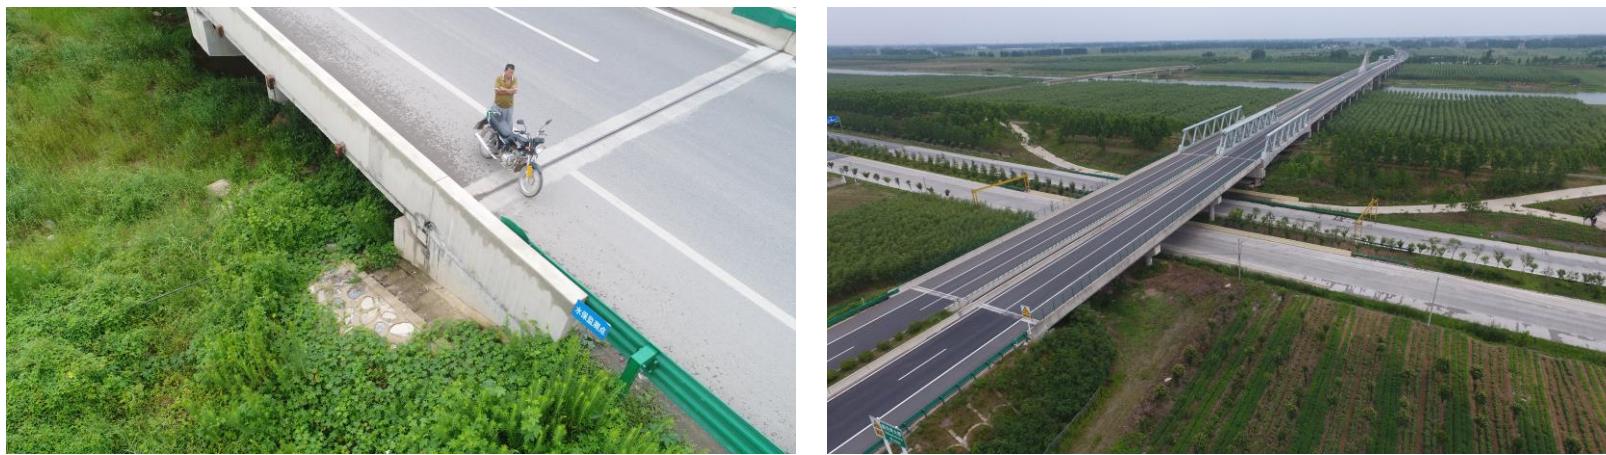
图 1.9 桥梁边坡植被恢复

(2) 实际施工过程中对桥头两侧20m范围内扰动的裸露边坡采用植草防护,共撒播草籽761kg。

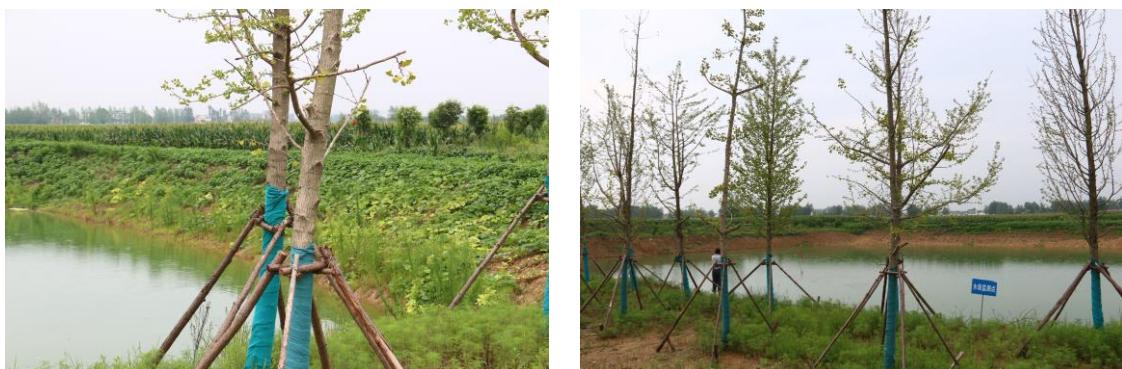
图 3.1 取（弃）土（渣）区终期利用情况

本工程实际共需借339.29万m³，其中183.41万m³外借土方来自项目设置的取土场，其余为外购，考虑到施工运距、土质、征地难易等问题，共布设取土场8处，占地面积39.07hm²，实际取土总183.41万m³，建设期实际布设取（弃）土（渣）场情况详见表3.5。

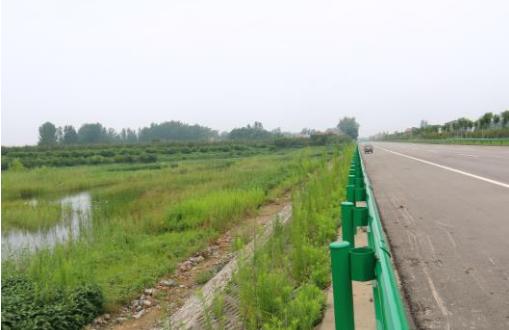
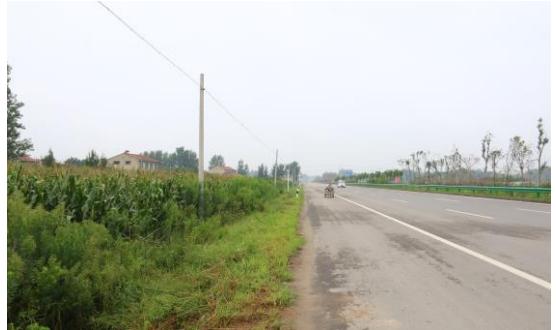
路面边坡生态防护	路基边坡植被防护

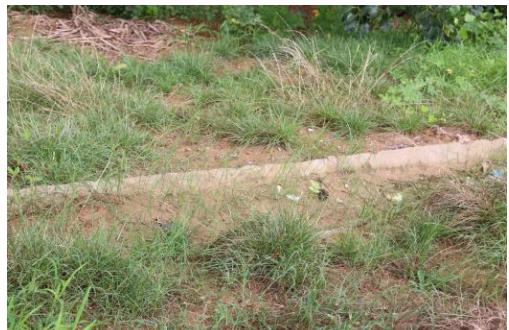
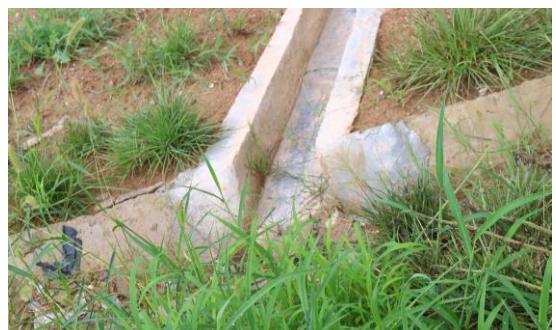
路基排水	路基排水

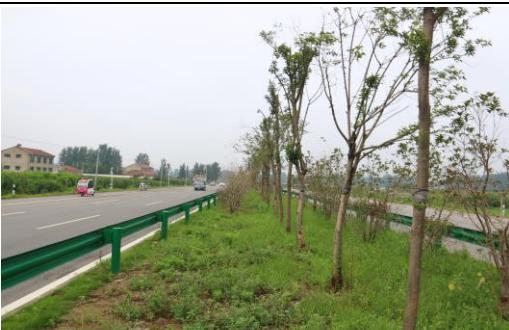
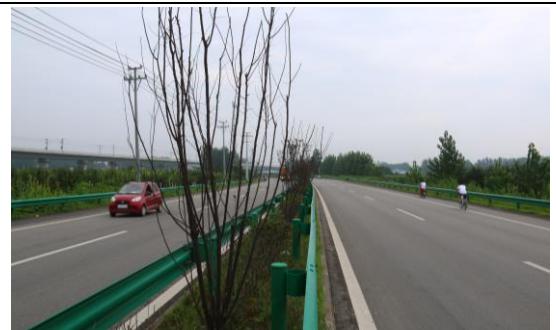
中央分隔带绿化	中央分隔带绿化

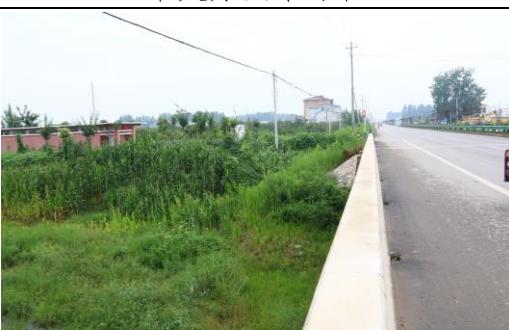
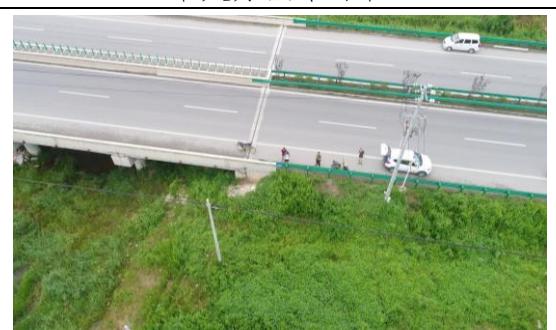
桥梁边坡植被防护	桥梁边坡植被防护

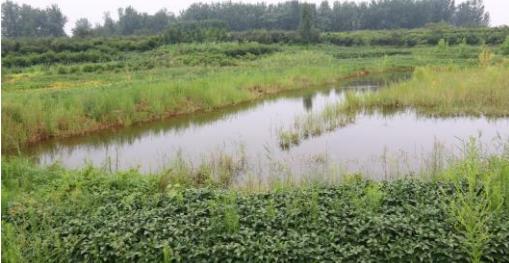
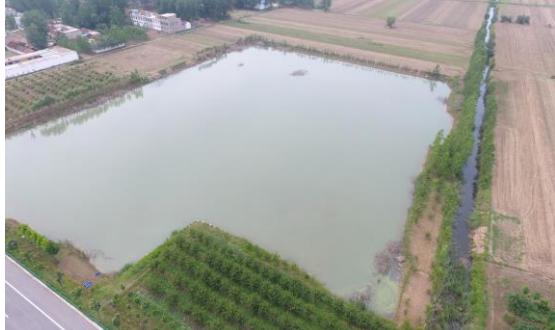
取（弃）土（渣）区植被恢复良好	取（弃）土（渣）区植被恢复良好

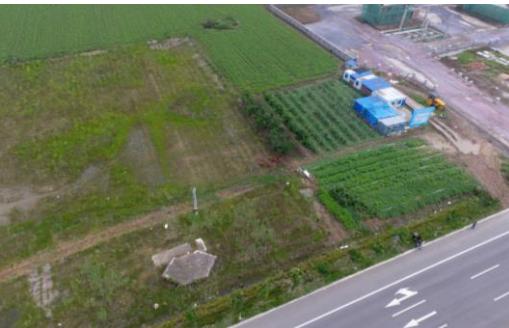
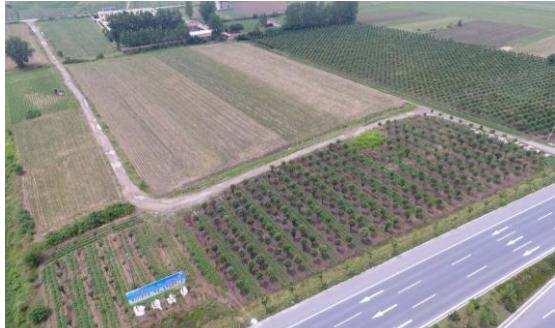
施工场地已进行植被恢复	拆除硬化场地

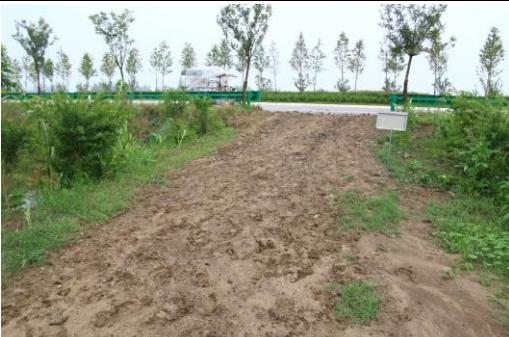
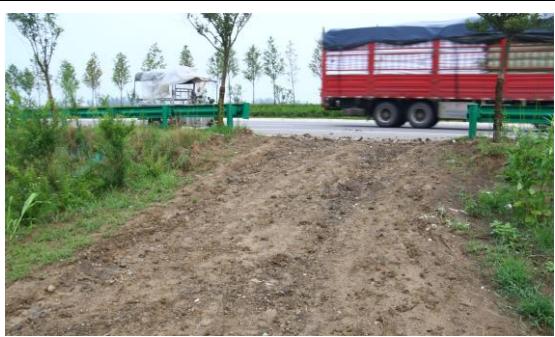
已清除路面碎石并撒播草籽	已清除路面碎石并撒播草籽
